Kystbeskyttelse Mårup Kirke

2007.

Resume

Fejlrådgivning fra Kystdirektoratet har en høj pris ved Mårup Kirke.

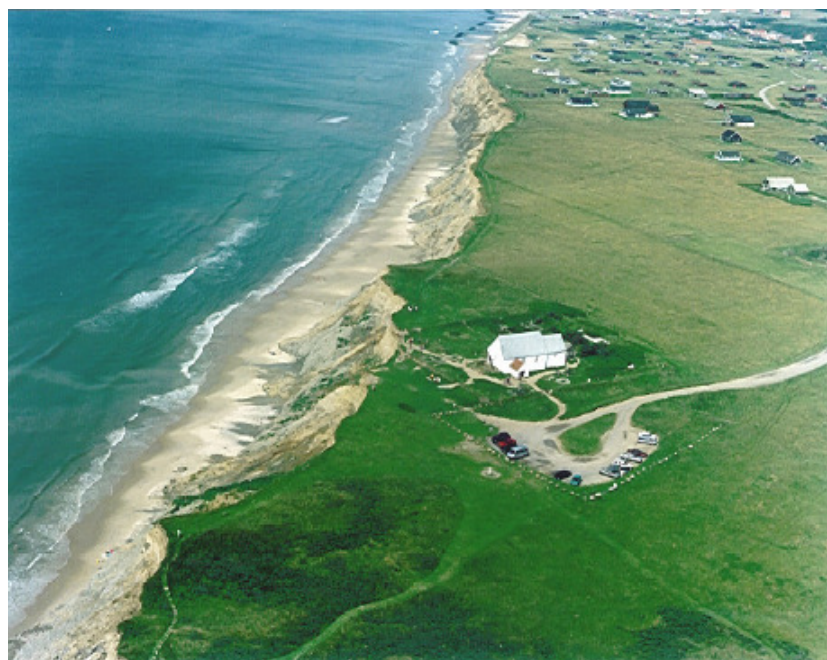
SIC byggede en flot forstrand foran Mårup Kirke i perioden 1998 til 2005
Billedet er taget i sommeren 2003 og skrænten foran Mårup Kirke er grøn med vegetation.
